Luftdichtheitsmessung zur Schadenanalyse

Analyse der Gebäudehülle im Schadensfall

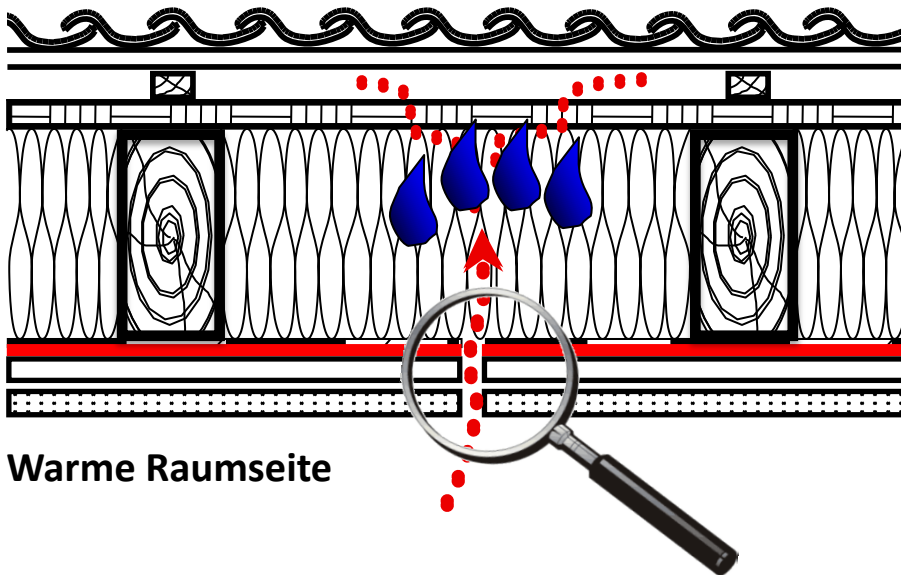
Kalte Außenseite

Warme Raumseite

Kondensiertes Wasser auf der kalten Seite der Dämmung

Luftdichte Ebene

Strömungspfad der warmen mit Feuchtigkeit angereicherten Raumluft

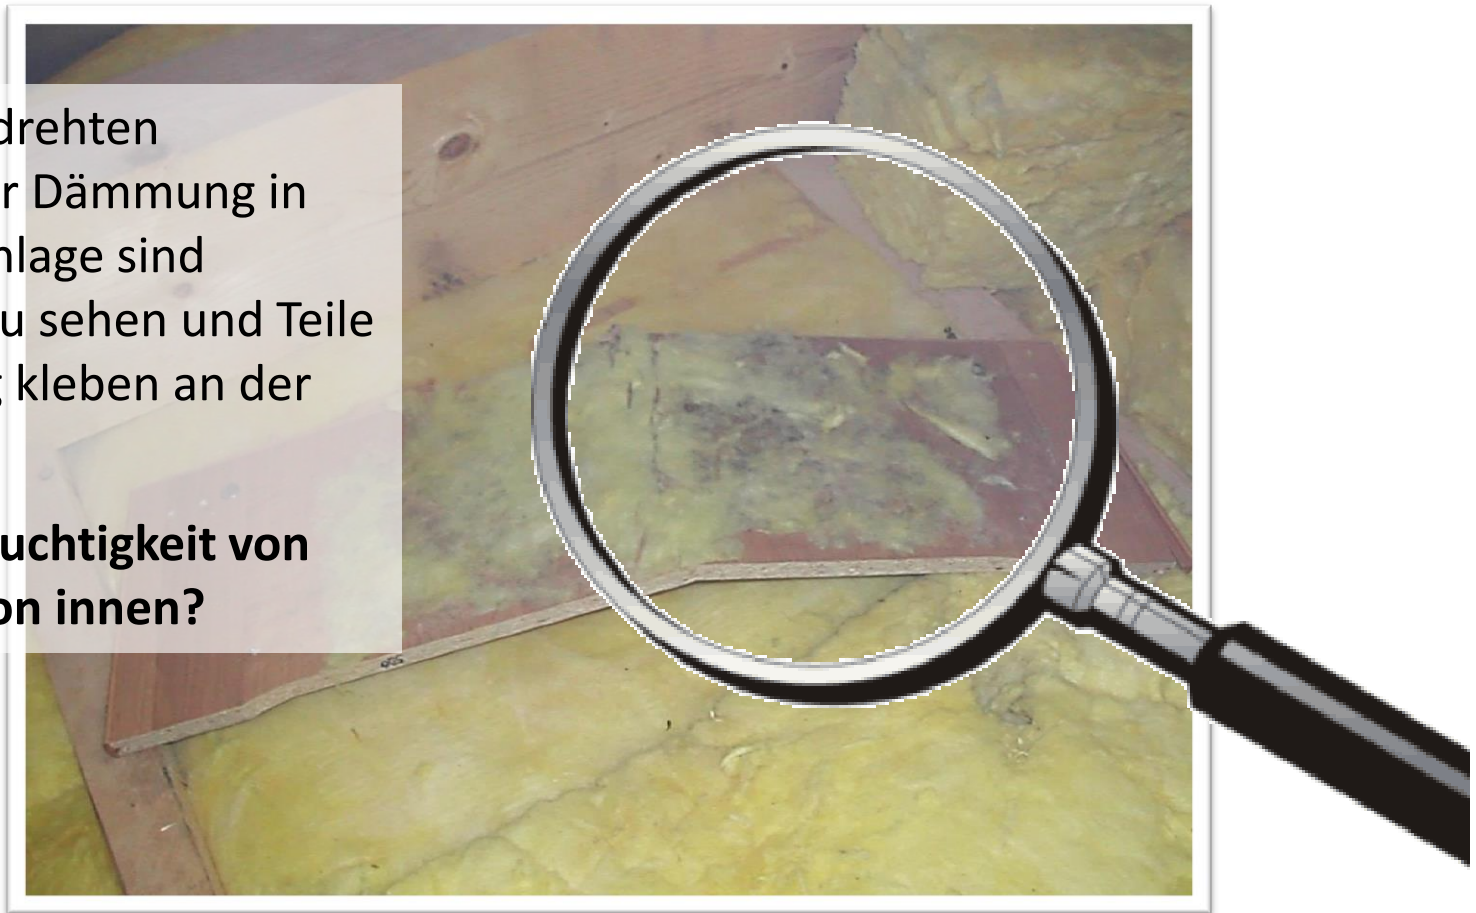
Schadensfall: Feuchte Dämmung in Kehlbalckenlage

Auf der umgedrehten Abdeckung der Dämmung in der Kehlbalckenlage sind Stockflecken zu sehen und Teile der Dämmung kleben an der Platte.

Kommt die Feuchtigkeit von außen oder von innen?

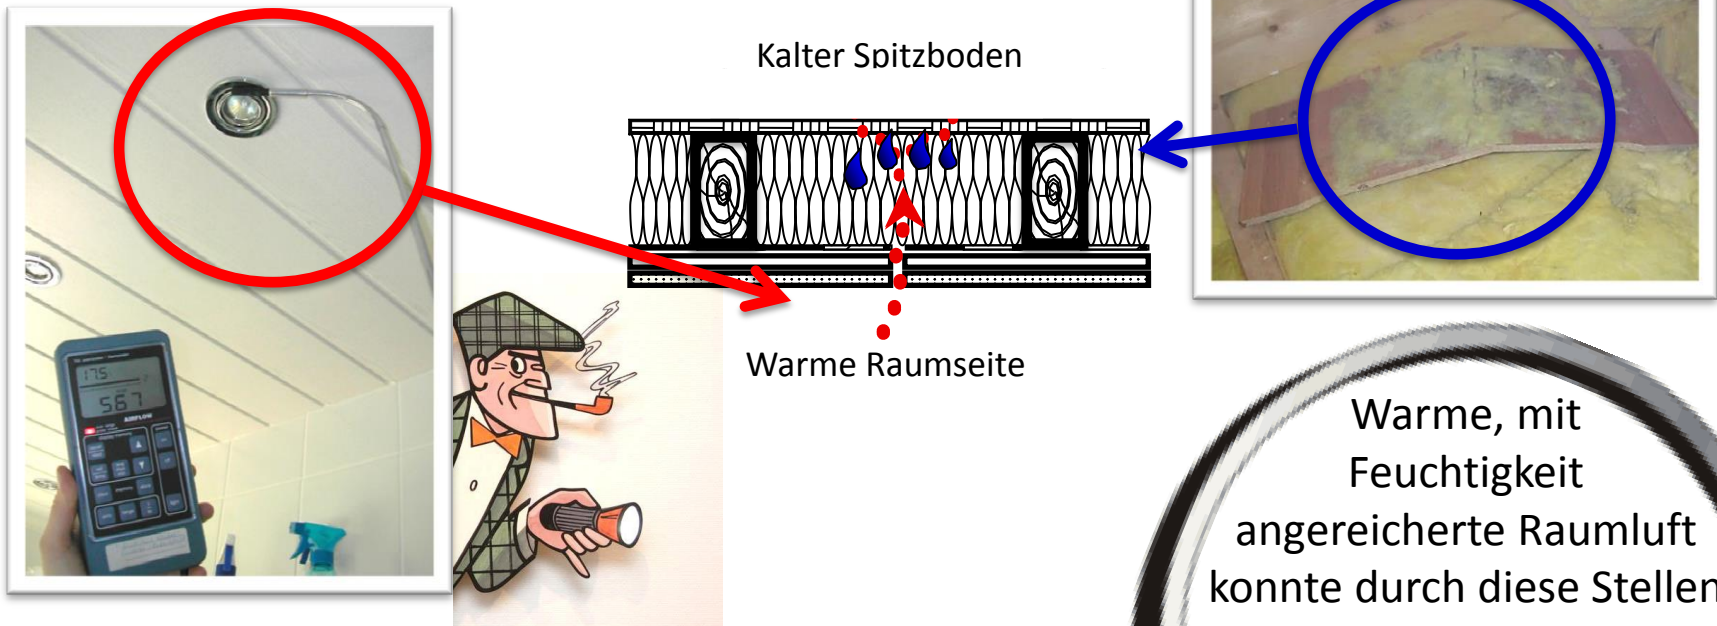
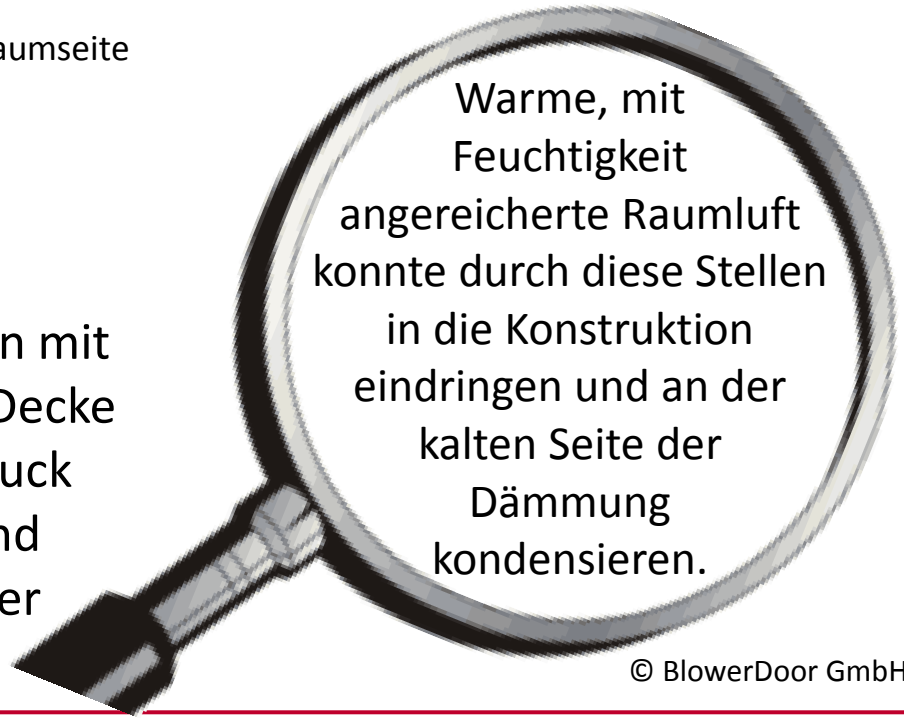
Ursache der feuchten Dämmung

Bei 50 Pa Unterdruck im Gebäude wurden mit dem Anemometer Undichtheiten in der Decke des Bades ausgemacht. Bei 50 Pa Überdruck wurde Nebel an diese Stellen angelegt und dieser trat deutlich sichtbar im Bereich der betroffenen Bauteile im Spitzboden aus.

Warme, mit Feuchtigkeit angereicherte Raumluft konnte durch diese Stellen in die Konstruktion eindringen und an der kalten Seite der Dämmung kondensieren.

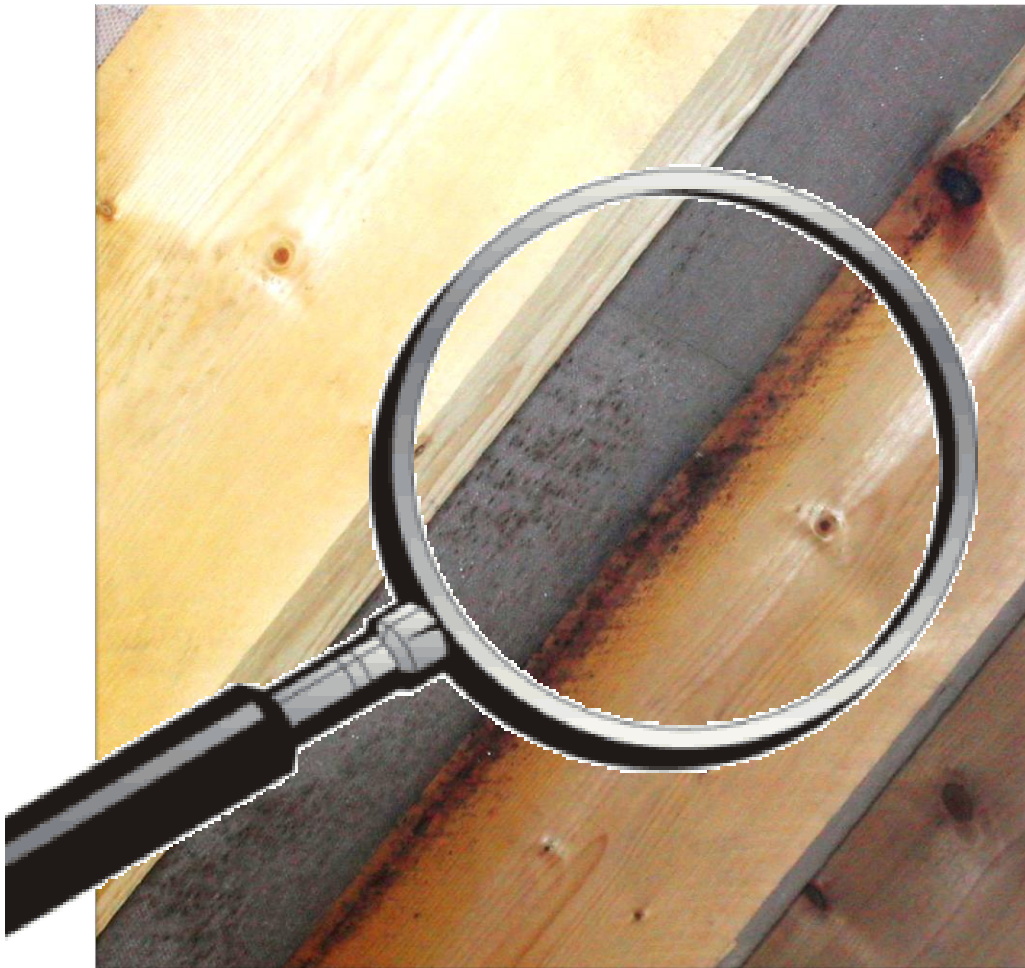
Schadensfall: Nasse Unterspannbahn und nasser Sparren

Im ungedämmten Spitzboden haben sich Wassertropfen auf Unterseite der Unterspannbahn gebildet. Auch der Sparren ist im Bereich der Spannbahn nass.

Kommt die Feuchtigkeit von außen oder von innen?

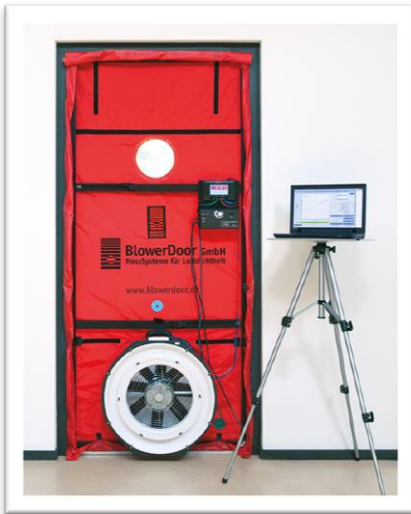
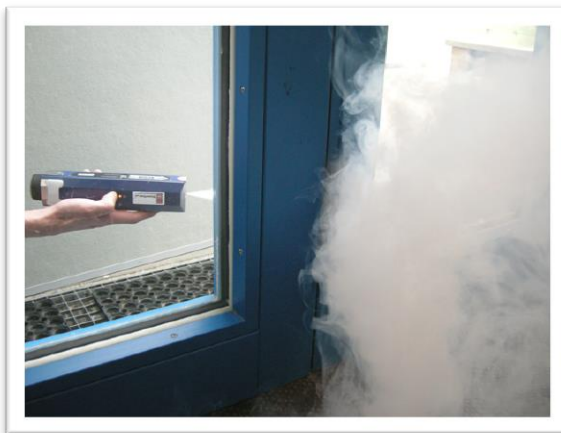
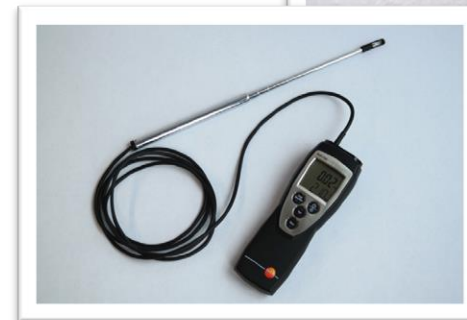
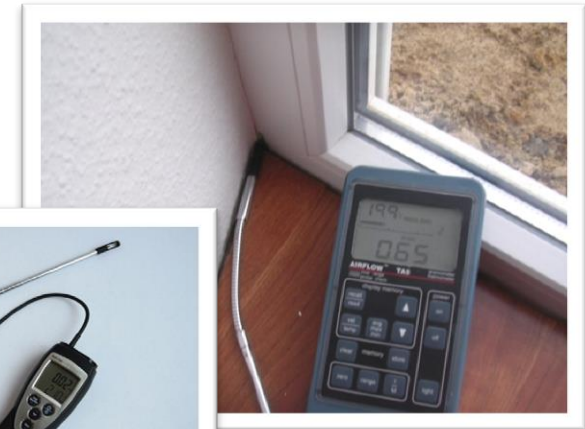
Messausrüstung

- MessSystem BlowerDoor Standard oder BlowerDoor MiniFan mit DG-1000 oder DG-700
- Leckageortungsgerät , z.B. Luftgeschwindigkeitsmessgerät, Nebelmaschine, Thermografie-Kamera ...
